Wasserstoffschädigung von Schweißverbindungen und deren Nachweisbarkeit

D. Tezins, T. Wilhelm; GSI mbH, Niederlassung SLV Duisburg

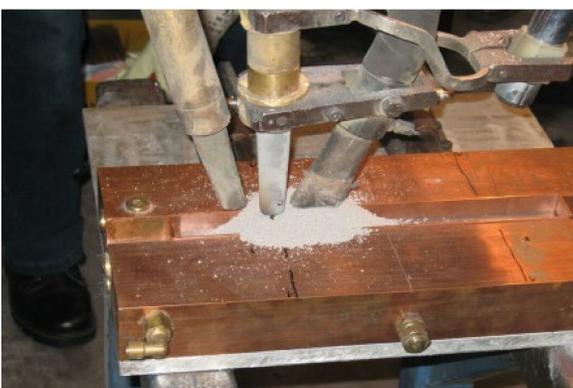
Schweißversuch nach DIN EN ISO 3690 in der Werkstatt

- Ein direkter Nachweis der Wasserstoffbeteiligung am Schadensmechanismus kann über Vergleichsbrüche geführt werden.
- Die Menge des diffusiblen Wasserstoffs, der über den Schweißprozess in das Material eingebracht wurde, kann durch Schweißversuche nach DIN EN ISO 3690 gemessen werden.

- Vorteil dieser Methode ist, dass auch auf der Baustelle die Schweißversuche durchgeführt werden können. Somit werden alle Wasserstoffquellen, Schweißparameter, Einflüsse des Schweißers usw., die im kundenspezifischen Fall vorliegen, mit berücksichtigt.

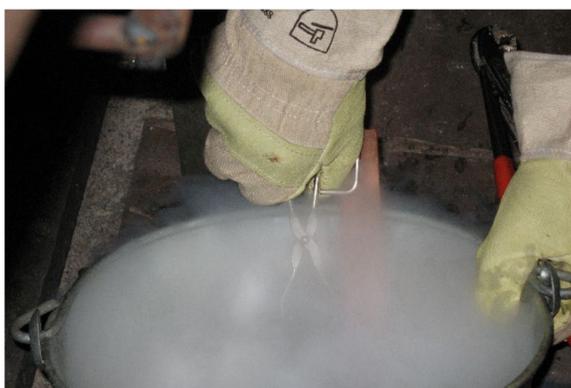
Abkühlen der geschweißten Proben in flüssigem Stickstoff

- Die geschweißten Proben werden in flüssigem Stickstoff abgekühlt, um das effundieren des Wasserstoffs während der Lagerung zu verhindern.
- Im Labor wird der in das Schweißgut eingebrachte Wasserstoff analytisch bestimmt.

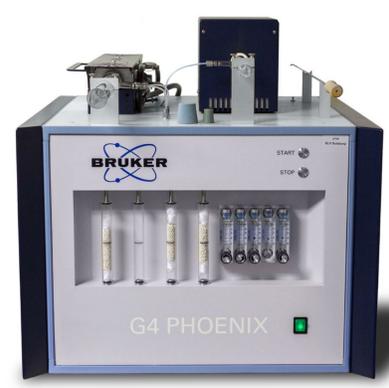
Messung des diffusiblen Wasserstoffs in der Schweißprobe
